最新の故障事例の紹介 ——設備の材料劣化に関するトラブル

通信設備は、安心・安全で安定した通信サービスを提供するために日々点検、保守・運用されています。NTT東日本 技術協力センターでは、このような通信設備に対し、経年劣化による故障や経年劣化だけでは説明できない特異故障について、材料的な観点から原因の究明と防止対策の提案を行っています。ここでは、最近発生した鋼管柱の特異的な腐食事例やNTTビルの搬入口の手摺り扉の腐食による故障事例について紹介します。

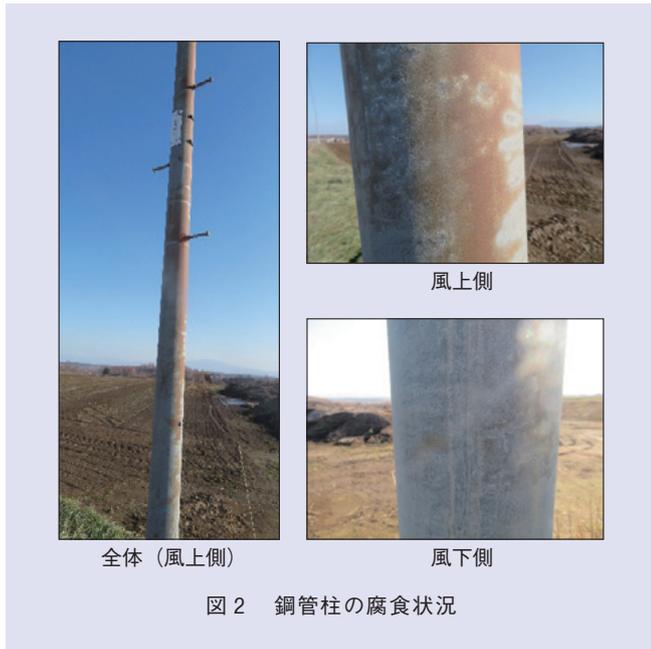
図2 鋼管柱の腐食状況

今回紹介する特異的な腐食が確認された鋼管柱の現場の状況を図2に示します。鋼管柱の設置環境は、沿岸部から約10 kmで塩害の影響が小さいと考えられるエリアです。鋼管柱の外観は、鋼管柱の片面に地際部から全長にわたる表面錆（赤錆）が発生していました。さらに、赤錆は鋼管柱の南向きの風上側に発生しており、風下側には発生していませんでした。また、鋼管柱の頭部キャップには土砂が付着していました。

次に、鋼管柱が設置されているエリアの気象条件を調べると、南からの風が年間平均風速約3.0m/sを超える強風エリアであり、沿岸部から約10 kmで塩害の影響が小さいと考えられます。設置されている鋼管柱は南からの強風にさらされており、今回腐食している面と一致することから、風によるなんらかの影響を受けているのではないかと考えられます。

鋼管柱の腐食を促進させる成分が、腐食面およびその裏面の非腐食面の両面で同程度の付着量であったことから、片面でのみ赤錆が発生する今回の事例の主要因ではないと考えられます。一方で、鋼管柱表面の腐食状況が部位によって異なることから、表面付着物以外の作用によって腐食が促進されたと推察されます。なお、表1に示す鋼管柱および頭部キャップの付着成分は、表2に示す周囲の畑の土砂と同種の成分が検出されたことから、鋼管柱には畑の土砂が付着していると考えられます。

今回、調査を実施した鋼管柱の地際の防食塗装（ターレポキシ樹脂塗装）は、軽度の損耗程度であるため、現状では安全性にかかわる強度低下はないと考えられます。一方で、鋼管柱の片側全面にわたる表面錆の発生により、めっき部が消失していることから、将来的には腐食の進行が早まることが予想されるため、計画的な更改

が必要となります。

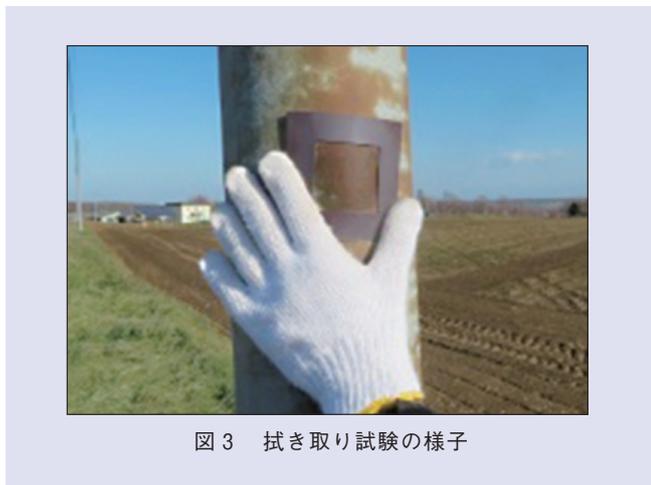
図3 拭き取り試験の様子

社製ベンコット)で拭き取り、採取した表面付着物の種類や量を分析する「拭き取り試験」を実施しました(図3)。さらに付近の畑の土砂を回収することで、鋼管柱の付着物との比較を行いました。

イオンクロマトグラフにより、拭き取り試験で得られたサンプルと、回収した付近の畑の土壌のイオン種や付着量の分析をしました。その結果、表面付着物として金属腐食を促進させるイオン種である塩化物イオン、硫酸イオンや硝酸イオンを検出しました(表1)。また、これらのイオン種は、腐食面および非腐食面の両面で付着量に顕著な差異はなく、濃度も比較的低い数値を示しました。さらに、鋼管柱周囲の畑の2地点から採取した土

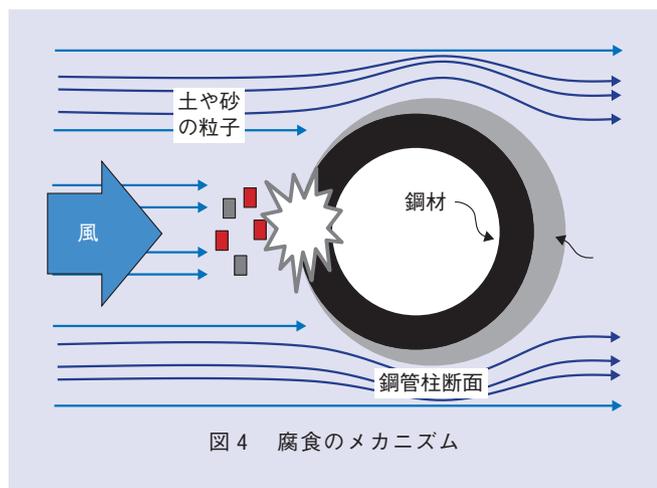
図4 腐食のメカニズム

以上より、腐食のメカニズムは鋼管柱の設置環境が南風を中心とした強風エリアであり、強風に巻き上げられ

た土や砂の粒子が風上側の鋼管柱表面に衝突することにより亜鉛めっきが摩耗して消失したため、風上側の鋼材表面のみで腐食が進行し、赤錆が発生したと推察されます（図4）。今回の鋼管柱は、流体中に含まれる固体粒子などにより材料が摩耗・損傷される現象である「サンドエロージョン現象」により腐食が発生したことが示唆されます。

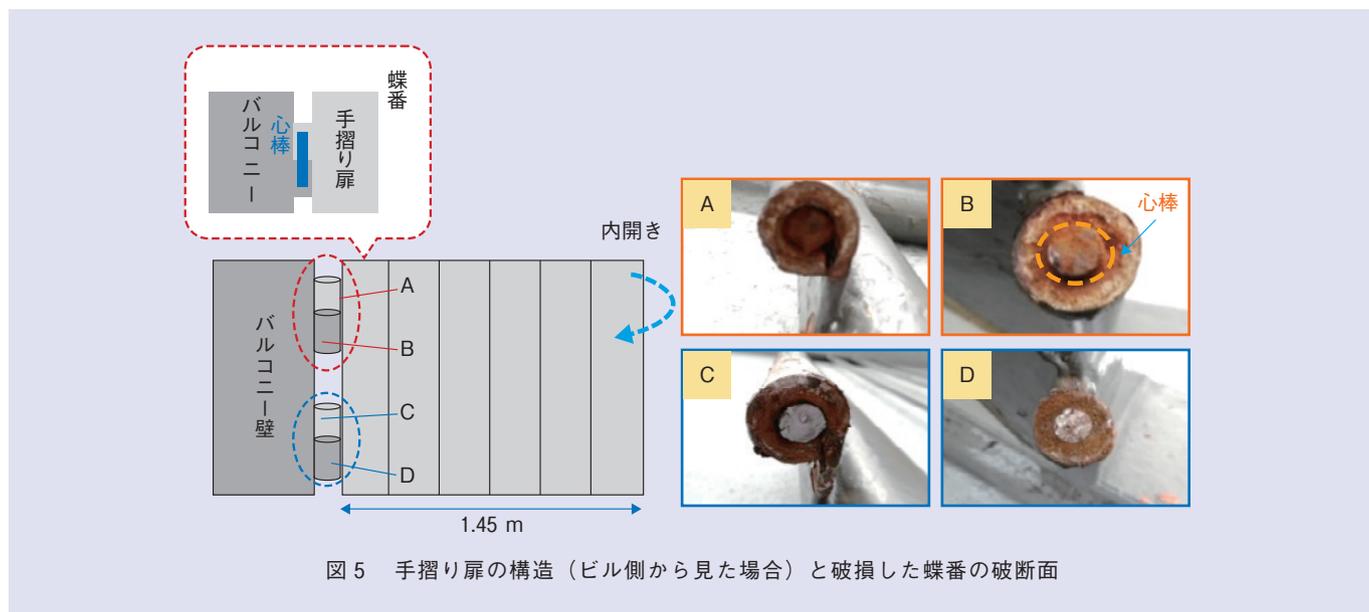
図5 手摺り扉の構造（ビル側から見た場合）と破損した蝶番の破断面

手摺り扉の構造と破損した蝶番の写真を図5に示します。蝶番の上部側（写真A, B）の心棒の破断面は発錆しており、破断後一定の時間が経過していたと考えられます。一方、蝶番の下部側（写真C, D）の心棒の破断面は金属光沢が残っていたため、今回、手摺り扉を開けたときにねじ切れたものと考えられます。

- ① 当該ビルは海岸からも離れており塩害による腐食の影響が小さいと考えられる地域ではあるが、上部の蝶番と心棒はすき間に滞留した水分の影響で、経年によって腐食が進行し、固着した状況で利用されていたと考えられる。また破断面から扉上部の心棒(A, B)は、事例発生当日よりも以前に破断していたものと考えられる。
- ② 時間経過とともに下側の扉の蝶番と心棒も腐食で固着したため、事例発生当日には、扉がスムーズに開閉できなかった。
- ③ 開閉しづらくなった扉を作業者が強い力で開けようとして、破断トルクを上回ったため下部側心棒(C, D)がねじ切れた。

こる可能性があります。そのため、使用頻度が少なく、腐食が予想される設備については、使用する際に点検を実施し、扉が開きにくいなどの不具合があった場合は、慎重に開閉するとともに、交換などの適切な措置が必要になります。

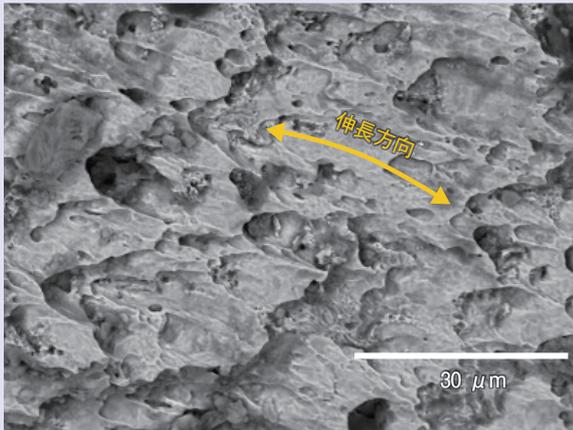
図6 破断面CのSEM像

現場より撤去した蝶番の破断面の観察を走査型電子顕微鏡（SEM）により実施しました。破断面A, Bは発錆が進行しており、破断面表面を観察することができませんでしたが、破断面CのSEM像では、金属に過負荷がかかり破断した際にみられる特徴的な断面形状である伸長ディンプルが観察されました（図6）。また、下部側の蝶番を分解すると、蝶番と心棒との間に発錆がみられました。

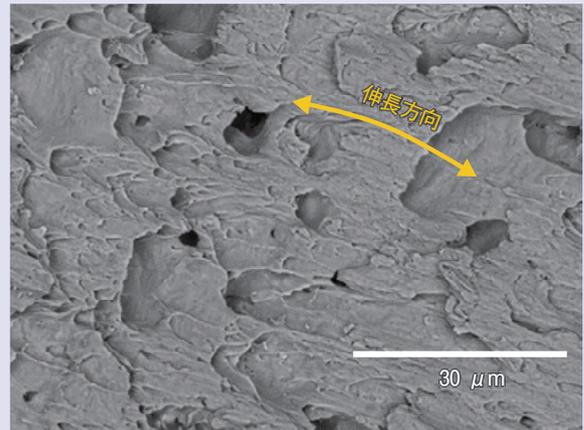
図7 ねじ切り後の破断面のSEM像

をねじ切る破断再現試験を行い、その際に心棒にかかるトルクの計測および破断面の観察を行いました。その結果、約100 N・mのトルクで心棒が破断しました。また、ねじ切り後の心棒の破断面をSEM観察した結果、破断面Cと類似した伸長ディンプルが確認されました(図7)。
