# 鉄塔塗装の早期劣化を防ぐ取り組み ——鉄塔塗装に関する技術資料の紹介

NTT東日本・西日本は、全国各地に通信用鉄塔を保有し、鉄塔鋼材の腐食を防ぐために防食塗装を行っています。塗装は、紫外線や海塩粒子などの自然環境の影響を受けて剥離などの劣化が起こるため、定期的な点検結果に基づき、塗装の塗り替えを行うことで鉄塔本体の鋼材の腐食を防ぎ、設備の健全性を維持しています。ここでは、この鉄塔塗装に関する技術資料について紹介します。

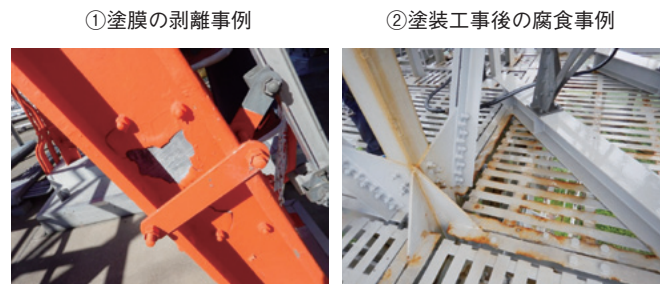
図2 鉄塔の劣化事例

技術協力センタは、鉄塔の塗替え工事後から短期間で①塗膜剥離や②鋼材腐食が発生した特異的な事例（図2）について相談を受けています。塗替え工事後の早期劣化

鉄塔を構成する鋼材は、空気や水と接触することによって酸化して錆が発生し、金属の組成変化および減肉等を要因としてその強度が低下します。鋼材にエポキシ、ウレタン等の樹脂から成る塗料を塗布すると、錆の原因となる鋼材と空気や水との接触を遮断し、酸化劣化を防止できます。塗装による防錆は、塗装と鋼材が十分に密着していることが重要なポイントの1つです。塗装の種類や設置環境にもよりますが、5～15年で徐々に劣化して剥がれなどが生じるため再塗装が必要になります。付着力が低下した旧塗膜の上から塗装を重ね塗ると、旧塗膜と新しい塗膜がよく付着していても、旧塗膜ごと新しい塗膜が剥がれる可能性があります。上記の短期間での①塗膜剥離は、このような塗膜の不適切な重ね塗りが原因の1つとして考えられます。

また、鋼材の錆が十分に除去されずに塗装すると、塗膜の付着力が十分に発揮されず、塗膜の浮きや錆の進行につながる可能性があります。短期間での②鋼材腐食は、このような錆の除去不足が原因の1つとして考えられます。

一般的に、塗装の塗り替えを行う場合、塗膜の付着性を高めることを目的として、旧塗膜や錆を除去することで鋼材表面の素地を調整します。この工程は、素地調整やケレンと呼ばれます。鋼材が早期に腐食するケースでは、前述したように、付着力の低下した旧塗膜や鋼材の
