被災した光ケーブルの信頼性評価技術

新潟県中越地震をはじめとする大きな地盤変動を伴う災害では、通信設備における被災個所の復旧と並んで被害が表面化していない部分の信頼性を把握することが重要です。その中で特に既設光ケーブルの信頼性評価技術について紹介します。

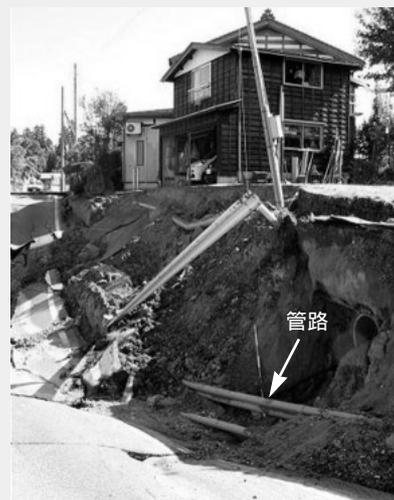
図1 道路崩壊により露出した管路

新潟県中越地震が発生してからまもなく1年が経ちます。この地震はインフラ設備に多数の被害を与えましたが、図1、2のように通信設備に対しても甚大な被害をもたらしました。中でも中長距離通信のバックボーンである中継光ケーブルは、地滑りや土砂崩れにより10カ所で断線等の被害を受けました。これら光ケーブル被災個所のほとんどは、保守技術者の方々等の努力により早期に復旧することができました。しかし、現状では通信に支障がなくても、今後もこれらのケーブルを使用して問題が起こらない保障はありません。特に、被災したエリアには300 km以上に及ぶ中継光ケーブルが布設されており、かつその大部分が地下ケーブルであるため、全光ケーブルについてその損傷の有無を容易に外観から確認することはできません。そこで、NTT局内から効率的に光ケーブルの被災状況を把握する方法として、光ファイバの残留伸び歪と曲げ損失の測定を実施しました。

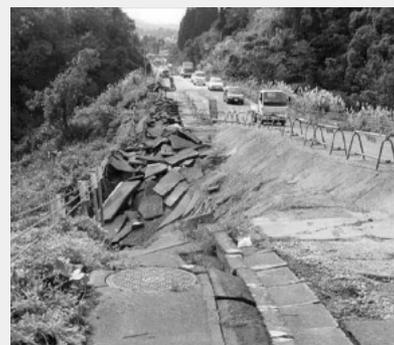
図2 損壊したマンホール

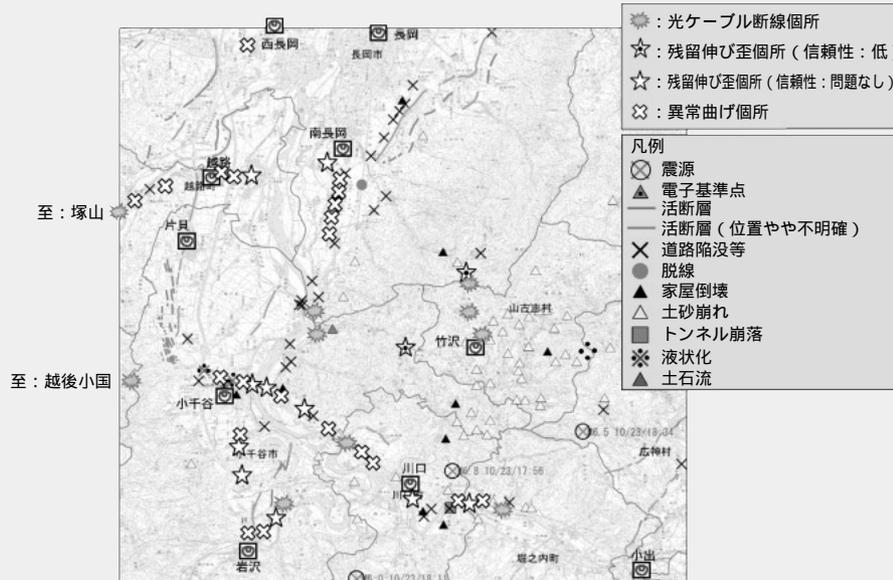
図3 被災状況

測定の結果，異常な残留伸び歪を10カ所で，異常な曲げ損失を35カ所で検出しました。図3に今回検出された異常箇所を示します。図3には通信設備以外の被災状況も示してあります。異常な残留伸び歪は，土砂崩れや道路陥没箇所の近傍に位置する傾向にあることがわかります。今回測定された残留伸び歪を基に30年後の光ファイバの破断確率を算出すると，10カ所の異常な残留伸び歪のうち8カ所はその値が $10^{-6}\%$ 以下であり設備上問題ないといえます。一方，残りの2カ所については破断確率が約2%と10%以上でした。よって，これらの2カ所については，長期的な信頼性が劣るためケーブルの張替を実施したほうが安全と考えられます。

また異常な曲げ損失については，図3に示すように広範囲に分布しており，その他の被災箇所との相関はやや薄いといえます。考えられる曲げ損失の要因は，地震の影響として，過大引張りによる光ファイバ心線の引張り，管路のズレによるケーブルの屈曲，クロージャ把持部でのケーブルの引き抜けによる光ファイバ心線の屈曲等が考えられます。地震以外の影響として，接続余長収納時の施工不良，浸水検知モジュールの作動，車両の振動等による光ファイバ心線の移動に伴う屈曲等が考えられます。今回検出された異常曲げ箇所は，これらのどの要因で生じたものか測定結果だけで推定することは困難なので，現地にて当該の接続点等を確認する必要があります。確認の結果，

急峻な曲げがあれば開放すると同時に，ケーブルやクロージャに損傷があれば張替や取替が必要です。
