ケーブル収容管補修技術（3000心タイプ）による 既設設備の耐震性向上

NTTアクセスサービスシステム研究所

ケーブルを収容した状態の不良管路を非開削により再生し、複数のケーブルを収容する空間を確保するケーブル収容管補修技術について、地震防災上の観点から耐震性能を検討した結果、地震動や地盤変状に対し、ケーブル被害を軽減できる耐震対策として効果があることが分かりました。ここでは、その取り組み内容について紹介します。

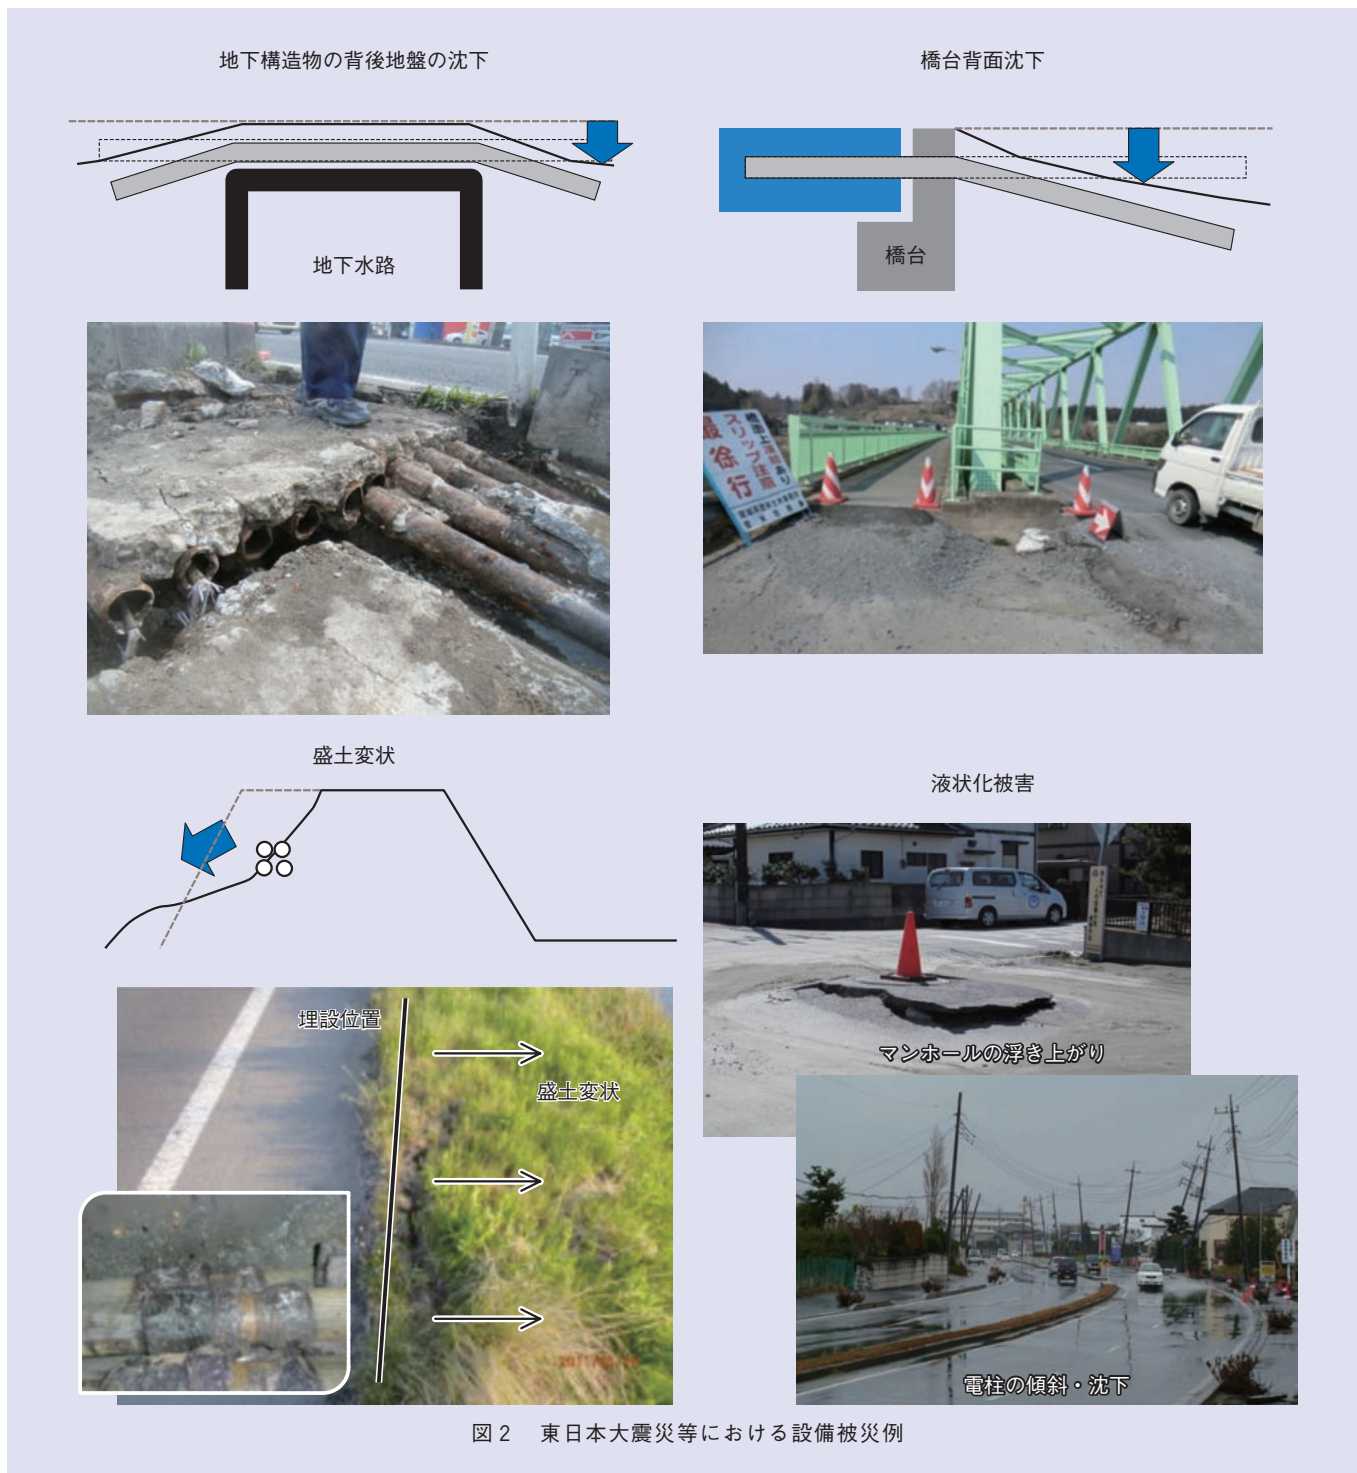
図2 東日本大震災等における設備被災例

現在も継続中の東日本大震災の被害調査では、液状化地盤や軟弱地盤、人工造成地における橋台背面や、地下水

路の上越し部*1における被害が多く確認されています(図2)。

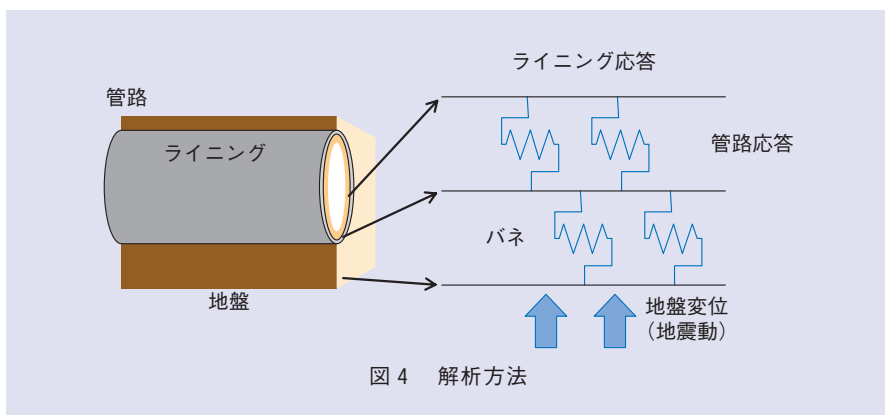
ライニング管の解析では、これを応用し、既設管とライニング管との間の拘束力特性をバネでモデル化し、既設管の変位を、バネを介してライニング管に作用させることにより地震応答^{*3}を求めます(図4)。

1.0%の地盤ひずみまで検討を行っていますが、この最大ひずみが発生するような場合でも、外管は壊れてもライニングは限界値に対して十分安全であることが分かりました。さらに、実物大のモデル実験により解析手法の妥当性を検証しています。
