# 地下メタルケーブル保守稼働削減に向けた「圧力発信器チェッカー」の開発

道路などの地下に敷設されている地下メタルケーブルには、メタル心線の電気的特性を良好な状態で保てるように乾燥空気が供給され、複数個所に設置された圧力発信器で供給区間の状態（乾燥空気の圧力）を遠隔で把握しています。しかし、圧力発信器の故障が疑われる場合であっても、その正常性を遠隔にて確認することが困難な状況でした。そこで今回、NTT東日本技術協力センターでは、圧力発信器の正常性判断を遠隔で行える「圧力発信器チェッカー」を開発しましたので紹介します。

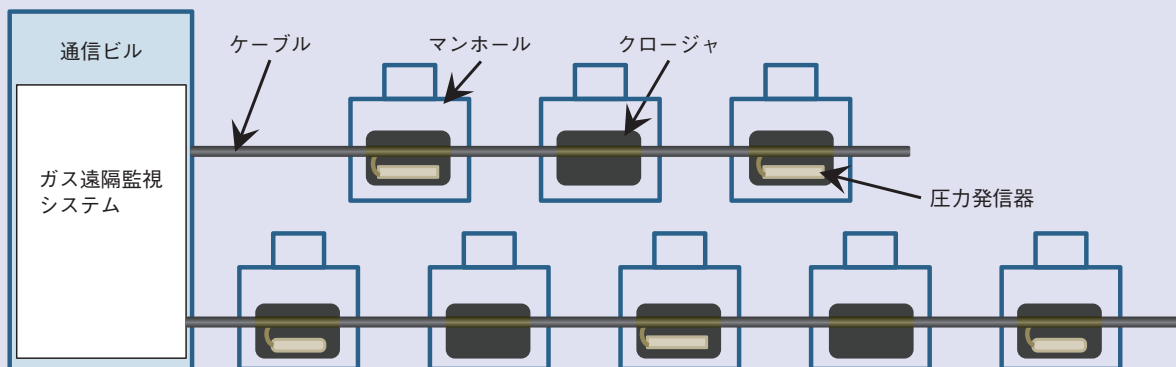
図1 設備構成

ガス圧遠隔監視システム（システム）では、ケーブル内のガス圧を遠隔で監視するために圧力発信器を用いています。ケーブルごとに複数の圧力発信器が接続点となるクロージャに設置されており、それぞれの圧力発信器は設置個所のガス圧を定期的にシステム側へ送信する重要な役割を担っています（図1）。

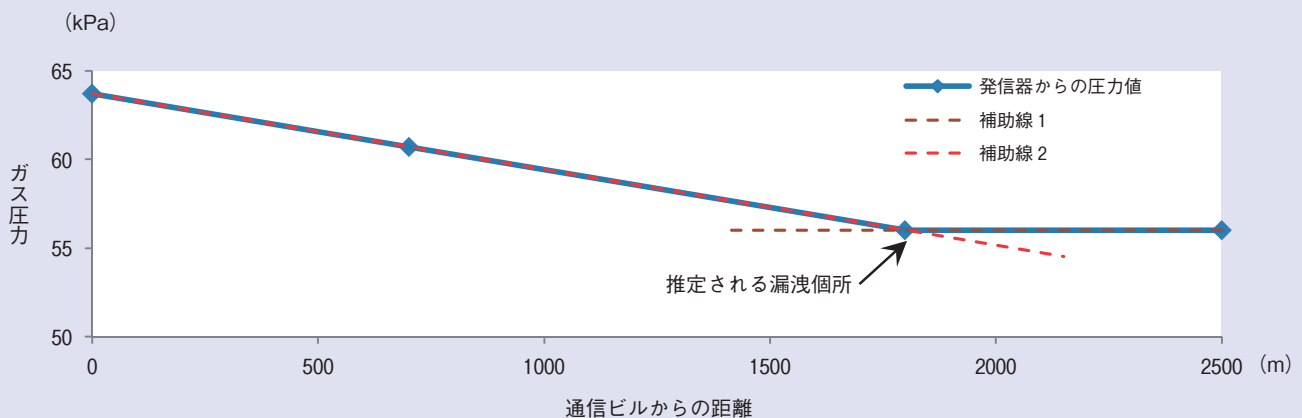
図2 正常な圧力発信器によるガス圧力分布 (イメージ図)

システムには、すべての圧力発信器の設置位置が事前に登録されています。ケーブル区間においてガス漏洩が発生した場合、圧力発信器からの圧力値と設置位置からケーブルのガス圧力分布図を作成することで、ガス漏洩個所の位置（距離）の推定が行えます（図2）。これにより、現地で漏洩個所の探索作業の範囲を絞り込むことができ、効率的な保守作業を行うことができます。

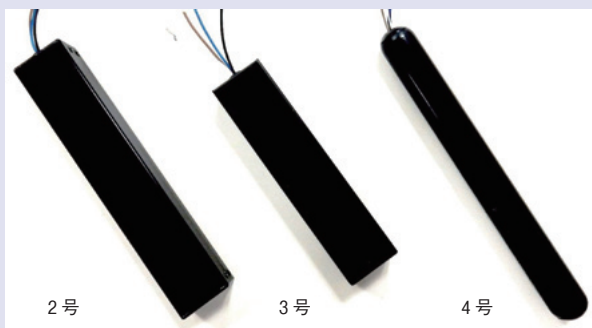
図3 圧力発信器 (外観)

現在、実設備では2号、3号、4号の3種類（図3）が運用されています。

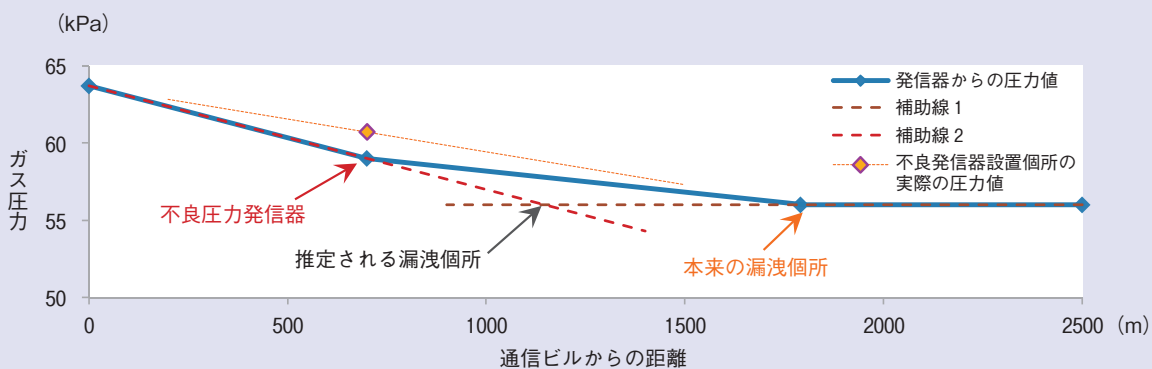
(a) 本来より低い圧力値を返した場合

例えば、本来より低い圧力値を受信している場合 (図4 (a)) では、実際の漏洩箇所とは異なった箇所が推定され、それを基に探索することになります。また、本来より高い圧力値を受信されている場合 (図4 (b)) では、真の漏洩箇所を絞り込むのが極めて困難になり、推定される漏洩区間が広範囲となります。

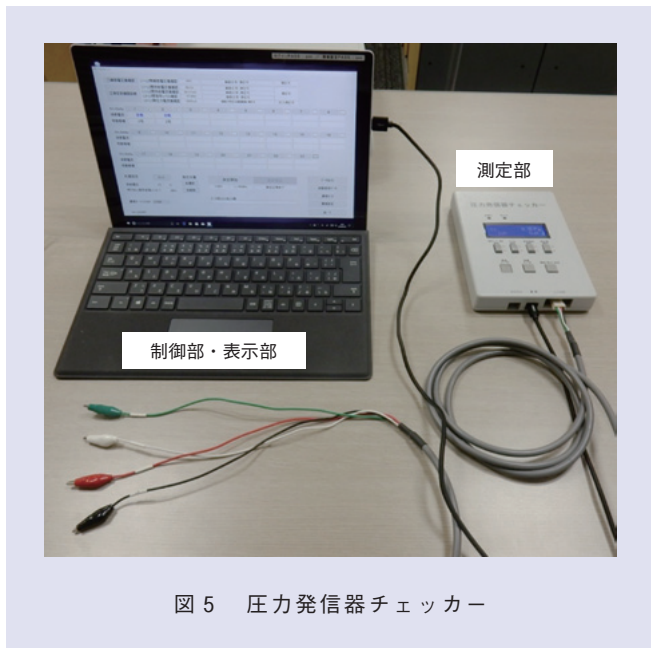
図5 圧力発信器チェッカー

ころ、各号ごとに動作時の消費電流値が異なり、さらに正常と不良時において消費電流値が異なることが分かりました。そこで、今回、この特性を活用した圧力発信器の良否判定機能を有する圧力発信器チェッカーを開発しました（図5）。

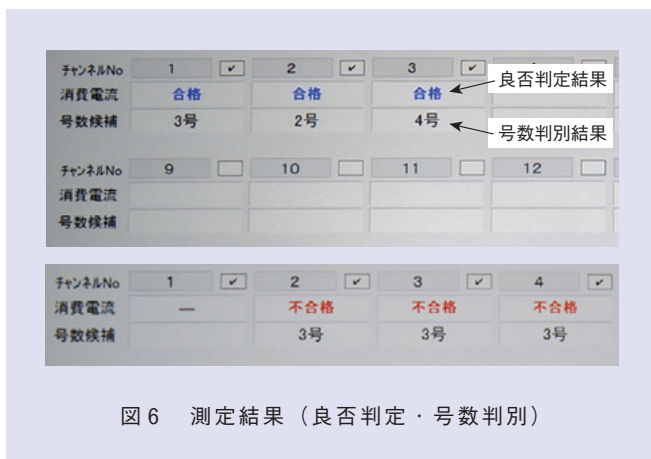
図6 測定結果（良否判定・号数判別）

は、通信ビルから行うことができます。通信ビルにて、良否判定を行いたい圧力発信器が収容されているケーブルの心線に接続し測定を行うことで、該当ケーブルに収容されているすべての圧力発信器の良否判定が行えます（図6）。また、通信ビルから測定が可能のため、複数のマンホールに入ることなく、遠隔で不良となった圧力発信器を見つけることができます。
