雪の荷重による、電柱の折損対策に向けた「雪止め柱」の検討

豪雪地域の山間部の斜面沿いに設置された電柱では、積雪に伴う荷重の影響により折損等が発生する場合があります。NTT東日本技術協力センタでは、その対策として電柱の斜面上方に、電柱（雪止め柱）をもう1本設置し、雪により電柱に印加される荷重（雪圧）を低減する方法を提案しています。ここでは雪圧の影響による電柱の被害状況や雪止め柱の効果検証結果について紹介します。

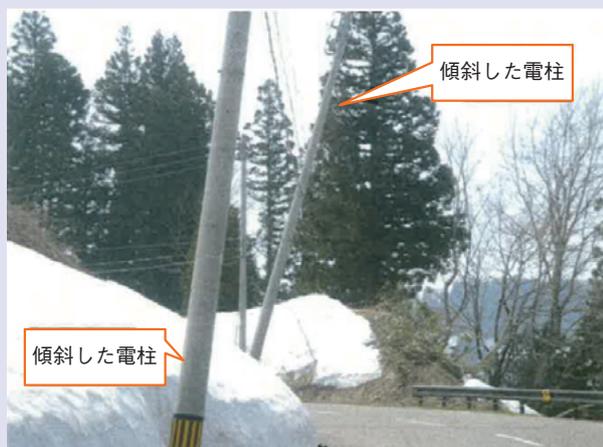
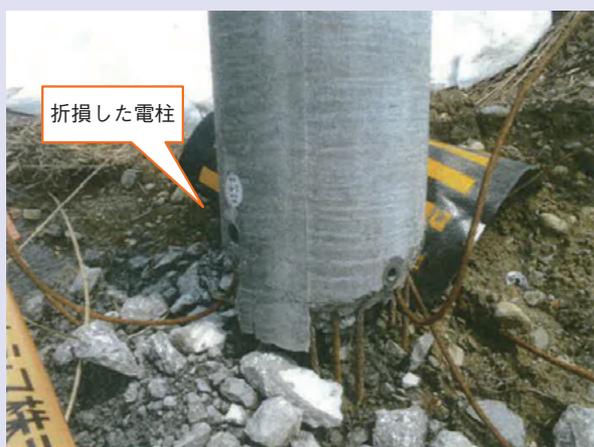
図1 雪害により傾斜した電柱の様子（新潟県長岡市）

山の斜面において、積雪に伴う雪圧荷重の影響を受けた電柱では、荷重により電柱に傾斜が生じている様子が

みられます（図1）。特にコンクリート柱では、地際付近を中心にコンクリートのひび割れが進展して破壊され、電柱内部の鉄筋が露出する状態となる場合もあります。このような事象が生じた現場の山肌には樹木が少なく、そのため斜面上の雪どうしが連結して巨大な雪の塊となったことで、雪圧荷重が高まったと考えられます。雪圧荷重の軽減策としては、山肌への植樹や、雪崩防止柵・雪崩予防杭の設置が考えられますが、斜面への大規模な土木工事が必要となります。そこで技術協力センタでは、経済的かつ簡便な雪圧荷重対策方法である「雪止め柱」を提案しました

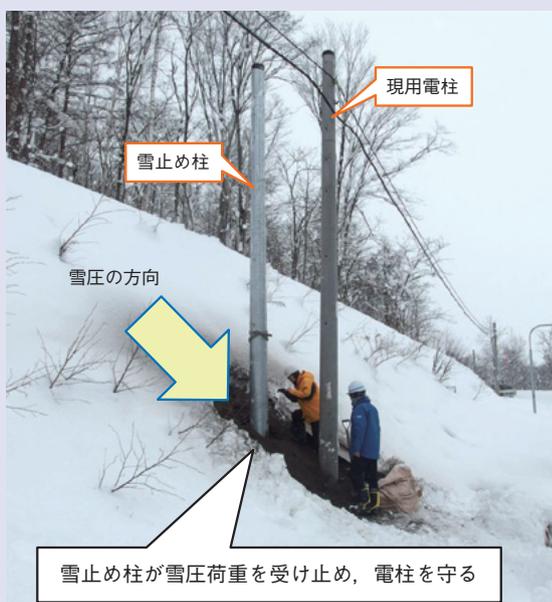
図2 現用電柱に対する、雪止め柱の適用トライアル(北海道旭川市)

雪止め柱は、電柱に近い径（直径40～50 cm程度）を有する高強度な円柱で、電柱より1m程度の斜面上方側

に設置します(図2)。雪止め柱が、電柱の代わりに雪圧荷重を受け止めることで、雪止め柱下方側にある電柱への雪圧荷重が大幅に軽減されます。雪止め柱の柱長は、想定される積雪深と柱の根入れ深さを考慮し設計します(例：想定積雪深3.0 m、根入れ2.5 mであれば、柱長6 m程度)。雪止め柱は電柱と同程度の規模であるため、大規模な土木工事が不要となり、電柱設置工事のノウハウも活用し施工できます。

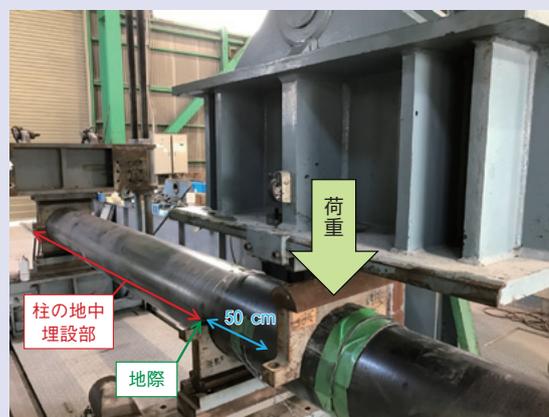
図3 横置きした柱への雪圧荷重を想定した載荷試験

雪止め柱への雪圧荷重を想定した耐力試験を実施するにあたり、地際から50 cmの高さに雪圧荷重が集中した状態を仮定して、横置きした柱への載荷試験を実施しました(図3)。なお、試験に用いる柱には、NTT東日本の現用鋼管柱・コンクリート柱で高強度な自立柱から各々選定しました(鋼管柱：柱長9.5 m、設計荷重16 kN、コンクリート柱：柱長16 m、設計荷重15 kN)。これは、支障移転(工事等による電柱の移設)等で撤去された電柱を雪止め柱として再利用することを想定し、NTT東日本の現用電柱の柱種から選定しています。

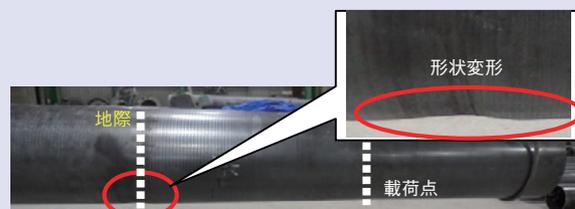
(a) 鋼管柱

図4 載荷試験後の様子(最大荷重印加後)

載荷試験後の様子を図4に示します。鋼管柱は地際付

近に力が集中して部分的に変形しましたが、それ以外に外観上の大きな変化は見られませんでした(図4(a)). なお、荷重可能な最大荷重は418~459 kNでした。一方コンクリート柱では、荷重荷重を増やすごとにコンクリートが潰れていき、柱の縦方向のひび割れが生じた(図4(b)). また、さらに荷重荷重を増やすことで、縦ひび割れを起点としてコンクリート剥離が進展し、やがてコンクリート部分が破壊されました。この破壊形態は豪雪地で雪圧を受けて倒壊したコンクリート柱の地際部の状況とよく似ています。荷重可能な最大荷重は448~520 kNでした。

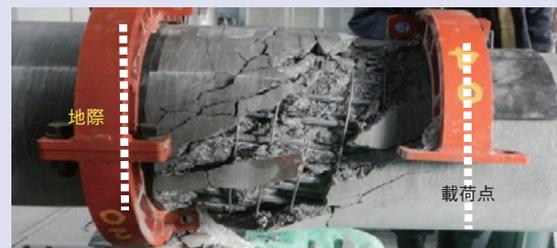
(b) コンクリート柱

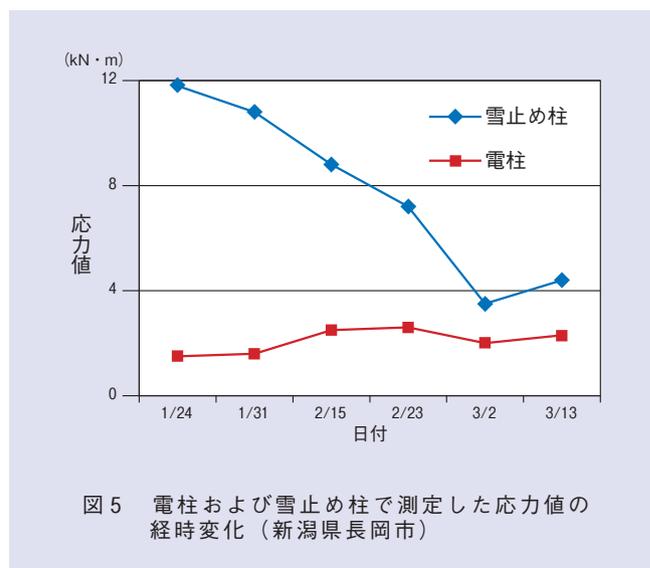
雪止め柱・電柱への雪圧で生じた応力の比較評価結果を示します(図5)。雪止め柱に比べて、電柱側の受ける応力が大幅に低下している様子がみられました。また、雪止め柱側で受ける応力は経時に伴い大きく変化していますが、電柱側で受ける応力はほぼ一定値でした。これは雪止め柱側では斜面上の積雪による荷重を直接的に受けるために、斜面上の積雪量の経時変化に伴い応力が変化しているためと考えられます。また、電柱側は、雪止め柱と電柱の間とその周囲の雪による雪圧を受けることから、斜面の雪ほど大きく変動がなく、応力値がおおむね一定値となったと考えられます。

雪止め柱の効果を、豪雪地域の山間部(新潟県長岡市)の斜面で実際に評価しました。雪止め柱・電柱ともに同一仕様の鋼管柱(柱長9.5 m, 設計荷重16 kN)を検証用に設置しました。それぞれの柱にかかる雪圧荷重は、それぞれの柱の地際部に歪みゲージを設置し、応力値として比較評価します。試験は降雪期間である1月から3月まで実施しています。
