移動した地下メタルケーブルの 引き戻しの取り組み

電気通信サービスを提供するためのケーブル設備は、地下のとう道や管路、マンホール、地上の電柱等に敷設されています。その中で、地下管路に敷設されたメタルケーブルの中には、敷設当時の位置から時間の経過とともに移動してしまうものがあります。その移動量が大きくなると、接続点でクロージャから脱落する、マンホール内でケーブルが屈曲・変形するといった近傍の設備の新たなトラブルとなることがあります。NTT東日本技術協力センターでは、既存設備の延命化を図り、安全で低コストな地下ケーブル移動の解消方法として、敷設時の位置までケーブルを引き戻す工法について考案し、検討を行いました。ここでは、その検討状況について紹介します。

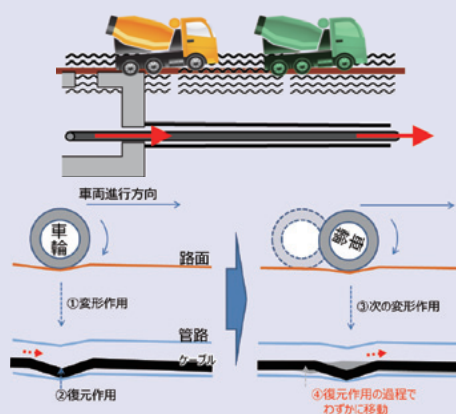
図1 車両走行振動に起因するケーブル移動

地下管路内に敷設されたケーブルは、車両の走行等に伴う振動の影響で移動することがあります。この現象をクリーピングと呼び、主に大型車両の通行量が多い、軟弱地盤上の道路で発生しやすいといわれています。図1に示すように、管路上の路面を大型車両が移動すると、その重さにより管路およびその内部のケーブルに変形させる力が加わります。車両が移動することに伴い変形する位置も移動していくため、ケーブルが復元する作用の過程でわずかに移動していく現象が発生します⁽¹⁾。

【ケーブル移動が起こりやすい箇所】

- (1) 車両通行車線下に管路、ケーブルが埋設されている箇所
- (2) 大型車両が通行が多く、路面の凹凸が著しい箇所
- (3) 周囲が田畑、河川、沼地等軟弱地盤である箇所

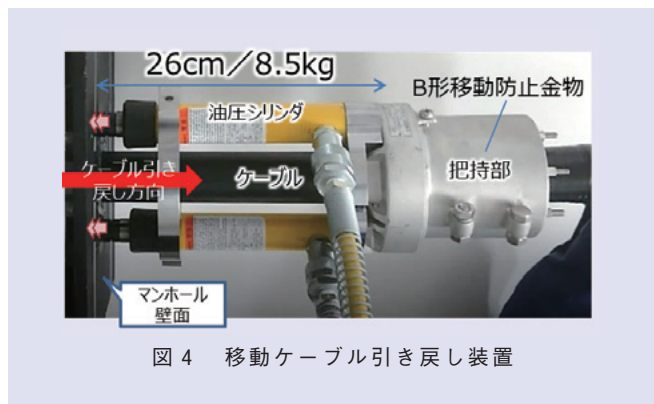
図4 移動ケーブル引き戻し装置

仮設ケーブルを用いた引き戻し検証を基に、実際の現場に敷設されたケーブルの引き戻しを行うため、図4、5に示すようなB形ケーブル移動防止金物を把持具とした装置を試作しました。

試作した装置は、2本の油圧シリンダとB形移動防止金物の組み合わせからなり、シリンダから伸びた脚部側

をマンホール壁面に、反対側はケーブルを把持したB形ケーブル移動防止金物に取り付けます。油圧シリンダはオイルホースで手動または電動、いずれかの油圧ポンプと接続されます。油圧ポンプによってシリンダに圧力を加える（シリンダを伸ばす）ことで、マンホールの壁面からケーブルを遠ざける方向にケーブルを引っ張ることが可能となります。

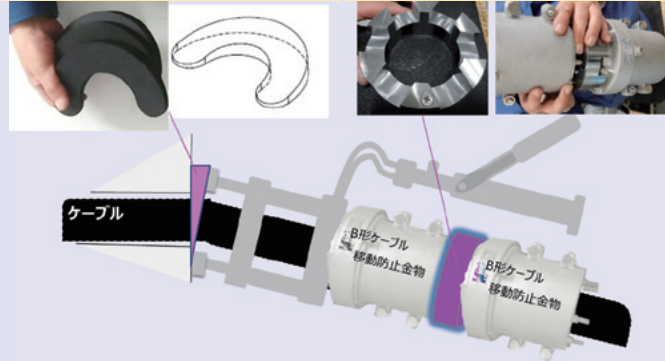
図 6 付属品

また、管路に対し曲がって挿入されているケーブルや重量のあるケーブルでも引き戻しができるように、図6に示す付属品も併せて開発しました。曲がって挿入されているケーブルに対しては、壁面とシリンダの接触面に角度のついた硬質ゴムのスペーサーを取り付けます。また、重量のあるケーブルに対しては、B形ケーブル移動防止金物を接続するための治具を取り付けます。これにより、B形ケーブル移動防止金物の2倍の把持力までの牽引を可能としました。

曲がりケーブル用スペーサ（硬質ゴム）

B形移動防止金物専用連結治具
