NTT東日本
技術協力センタ 担当部長

折口 壮志 Takeshi Origuchi

技術のプロ集団として、 現場の特異故障の解決に挑む

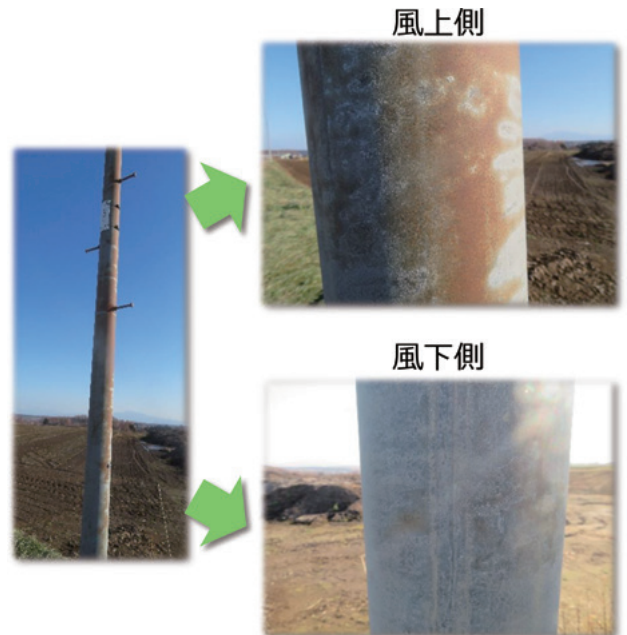
図1 サンドエロージョン現象による鋼管柱の腐食

電柱はコンクリート製のものや鋼管製のものがありますが、鋼管製の電柱（鋼管柱）の片側だけ茶色く錆びるという現象がありました。実際に現場に行くと横に並んでいる鋼管柱のほとんどすべてが風上側だけ錆びています。鋼管柱表面の付着物を採取し、化学分析を実施したところ、周辺の畑の土壌であることが分かり、塩化物イオンや硝酸イオンなどの金属腐食を促進させる物質が検出されました。風上側が錆びているので、気象データ等と照らし合わせて確認すると、風によって土や砂の粒子が当たり表面が摩耗・損傷される「サンドエロージョン現象」により、鋼管柱のメッキが消失し、土に含まれる塩化物イオン、硫酸イオンや硝酸イオン等の影響で錆びていたことが分かりました（図1）。安全性にかかわる強度低下でないため、計画的な更改を提案しました⁽¹⁾。

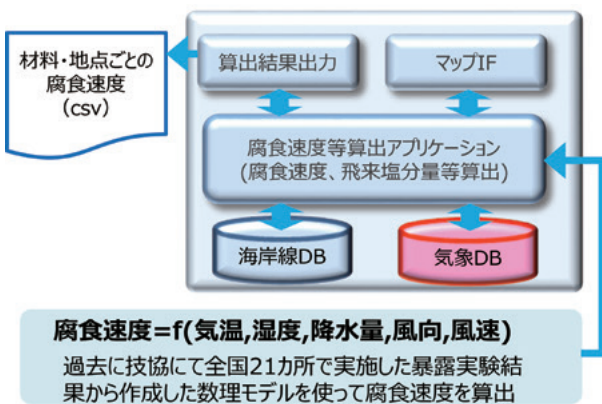
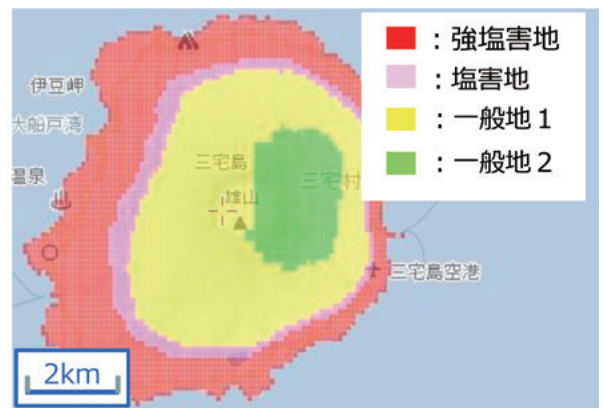
図2 塩害マップ

次に、材料技術担当の技術開発事例として塩害マップを紹介します⁽³⁾。塩害マップは、NTT環境エネルギー研究所（当時）からNTT東日本へ成果提供されたもので、全国21カ所で実施した暴露実験結果から数理モデルを用いて腐食速度を算出したものです。気象技術の発達により日本全域の気象データが1 km メッシュで入手できるようになったことから、気象データを用いて再計算することにより、塩害マップの高精細化を達成しています。この「塩害マップ」により、強塩害エリアの的確な判定による適正な対策が可能となります（図2）。現在は、鉄塔などの背の高い構造物への適用を考慮し、鉄塔にセンサを設置させてもらい、腐食速度や気象情報を測定しています。

塩害マップの構成イメージ

表示イメージ

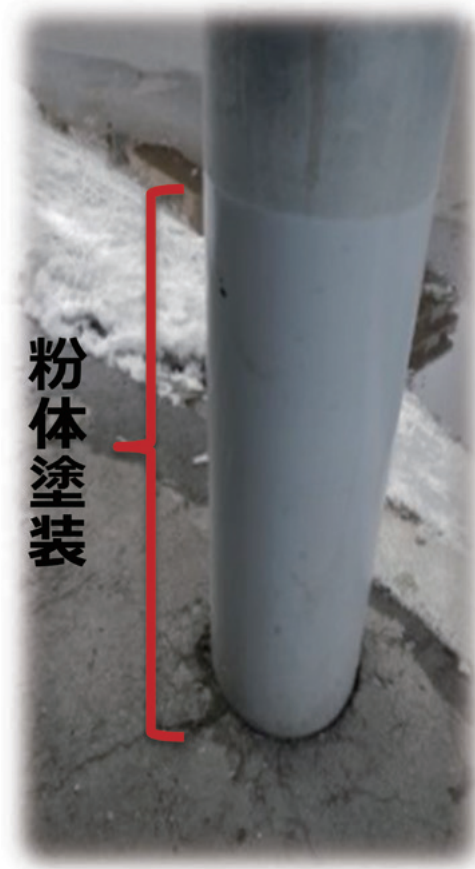
図3 粉体塗装

鋼管柱は、そのものにメッキ等の防食加工がなされているのですが、地面に掘った穴に鋼管柱下部を入れることで建柱するため、地中の水分、イオン等や、犬のマーキング等により腐食の可能性が高くなります。そこで、地上50 cmくらいの高さまで一般的にはグレーの防食塗装が施されています（図3）。この防食塗装は、

石油由来のPET樹脂を原料とした粉体塗装が施されています。

私は以前NTT環境エネルギー研究所に在籍しており、環境問題や環境経営をテーマに研究開発をしていたこともあり、このPET樹脂に再生PETを利用してSDG sに貢献できないかと考え、検討を始めました。ペットボトルを再生した再生PETは、不純物が混入していたり分子構造が変わったりしているため、通常のPET樹脂の塗料のように綺麗に塗装するのが困難でした。さらに、NTTで調達する鋼管柱は、その品質確保のために物品規格書で定められている耐久性試験を実施し合格する必要があるのですが、合格のために再生PETの混合率をどこまで上げることができるのかについて、鋼管柱を模擬した鋼板に塗装を施す試行錯誤を繰り返し、当初は20%という結果を得ることができました。
