技術協力センターの沿革と4つの技術担当の紹介

NTT東日本技術協力センターは前身組織である電気通信研究所 技術協力部として昭和38年の発足以来、多様な現場課題の解決に向けた試験研究や技術開発を進め、その知見を展示会やホームページで発信するなど、広範な技術協力活動を行ってきました。本稿では技術協力センターの沿革と、技術協力センターを構成する4つの技術担当のミッションおよび技術協力活動例を紹介します。

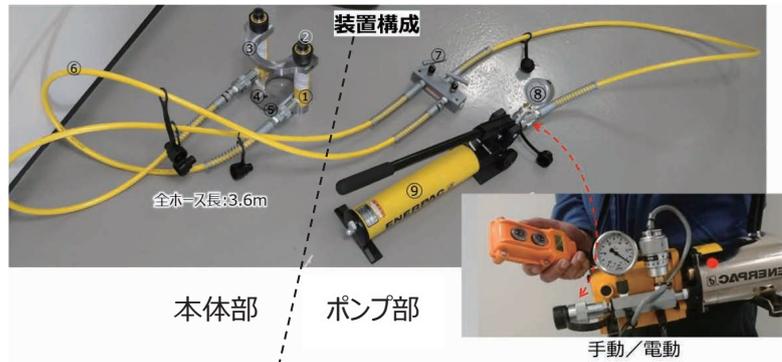
図4 ケーブル引き戻し装置構成

移動する場合があります。この現象はクリーピングと呼ばれ、移動に伴いケーブルが過度に曲がる等の異常を引き起こし、ひいてはケーブル破損を発生させる可能性があります。そこでアクセス技術担当では、移動してしまったケーブルを元の場所に引き戻すためのケーブル引き戻し装置を開発しました（図4）。本装置はケーブル移動を生じたマンホール内の壁面に取り付けて使用します。装置に組み込まれた油圧シリンダに油圧ポンプから圧力を加えることで、ケーブルをマンホール壁面から遠ざける方向へ引っ張り、移動したケーブルを引き戻すことができます。本装置は全国の現場で利用され始めており、深刻な設備トラブルの防止や現場の保守稼働の削減に寄与しています⁽¹⁾。

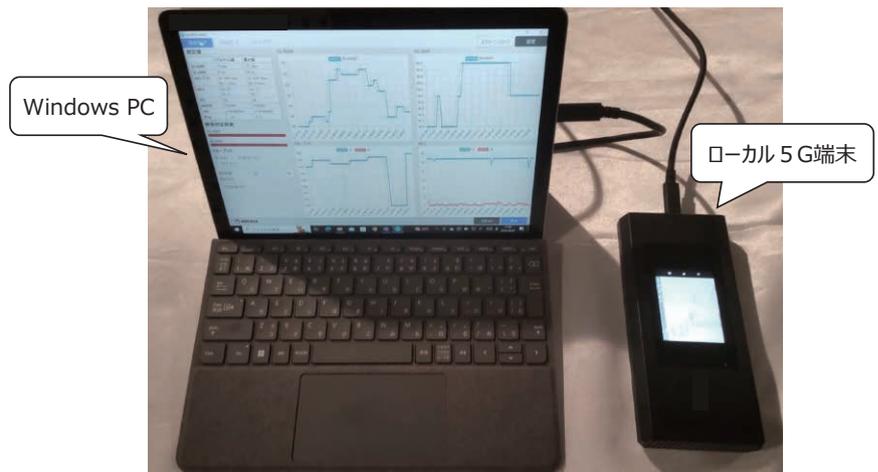
図5 ローカル5Gテストの外観図

近年では5Gの一形態であるローカル5Gが知られていますが、この利用にあたっては電波起因のトラブルを生じぬよう事前の電波調査等が求められます。電波調査では電波強度や信号対ノイズ比などの、電波品質にかかわるさまざまな指標を測定しますが、一般的に電波調査が可能な測定器は高価であり、また、測定結果の解析に高度な専門スキルを必要とします。そのためローカル5Gのトラブルが現場で発生した場合、容易に解決できない事態が想定されました。そこでEMC技術担当ではローカル5Gの普及に先駆けて、安価でかつ簡単に電波品質の測定と解析を可能とする測定器「ローカル5Gテスト」を開発しました（図5）。本測定器は市販のノートPCとローカル5G対応端末で構成され、技術協力センター開発のソフトウェアをPCにインストールして使用します。受信電力等の無線通信の各種指

標を測定でき、良否判定機能も具備しているため電波トラブル発生時の原因を容易に究明できるようになりました⁽⁴⁾。
