# 狭隘部での地下メタルケーブル撤去への挑戦

地下マンホール内が狭隘な場所では、メタルケーブル撤去が困難を極めます。そこで、限られた空間でも設置可能な小型油圧装置と専用治具を開発し、撤去困難な地下メタルケーブルの抜去に挑みました。その結果、狭小空間での優れた設置性を確認するとともに、従来手法では撤去を断念した事例を解決へと導き、本装置の有効性を実証しました。本稿では、これら実証結果の詳細と全国導入に向けた技術講習会等の取り組みを紹介します。

NTT東日本

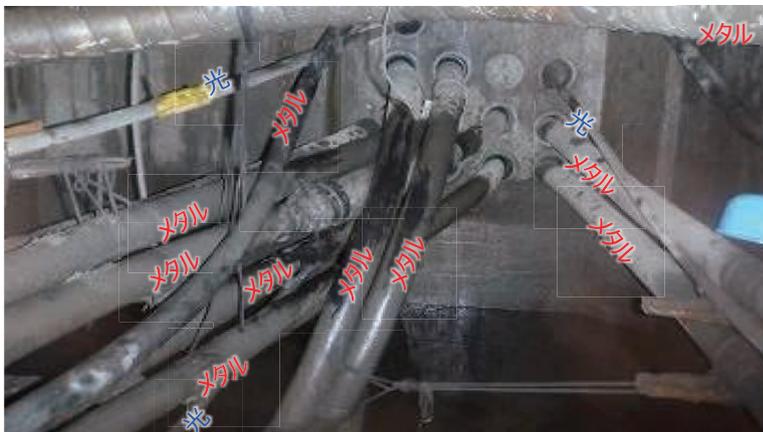
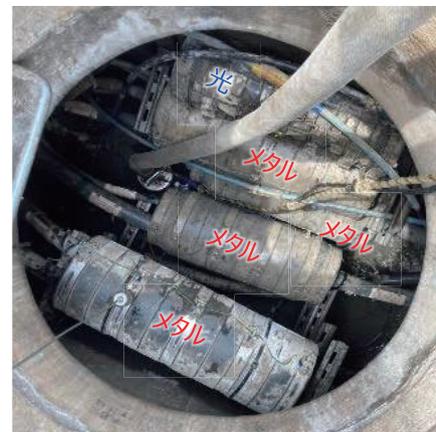
図1 メタルケーブルが輻輳する都市部のマンホール内

光ブロードバンド・モバイルサービスの普及・拡大を背景に、メタル設備を利用した加入電話については、利用の減少や老朽化した設備の維持限界により、2035年ごろまでにはサービスレベルの維持が困難な状況を迎えます<sup>(1)</sup>。光ブロードバンド等のさらなる普及に向けては、地下の既存管路設備を有効活用する必要があり、そのためにはメタルケーブルの撤去が必要になります。しかし、狭隘マンホール（MH）や図1に示すような都市部を中心としたケーブル輻輳個所では、従来の撤去装置の搬入や設置が困難なケースが多くみられます。また、従来撤去手法の1つであるワイヤ直掛けやチェーンによる牽引では、負荷集中によるケーブル損傷を招き、撤去不能に至る事例も確認されています。これらの課題は管路の有効活用を阻害しています。NTT東日本 技術協力センターでは、こうした状況を

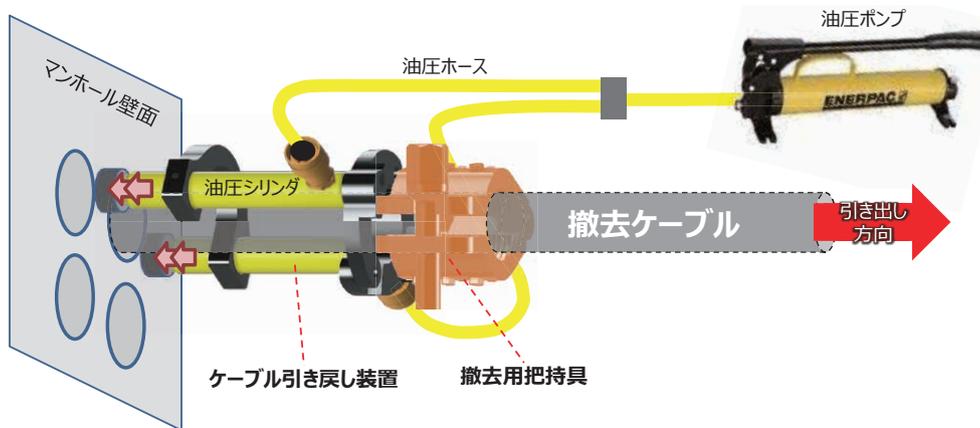
**■狭隘環境に適應する「小型・軽量」設計**  
油圧ポンプを利用することで狭隘な地下MH内での可搬性と設置性を確保し、装置本体は全長約25 cm、重量約9 kgという

極めてコンパクトな設計を実現しました。これにより、作業者は限られたスペースでも容易に装置を持ち込むことができ、既設ケーブルが輻輳する環境下でも、周囲との干渉を避けながら柔軟に設置することが可能です。さらに、油圧ホースの接続部は90度単位で向きを変更できる構造としており、周囲の設備配置に応じてホースを迂回させることで、狭隘空間でも干渉を生じさせずに接続することが可能です。

図2 「ケーブル引き戻し装置」を活用したケーブル撤去装置図

本開発品を構成する「ケーブル引き戻し装置」および「撤去用把持具」を図2に示します。以下に、その開発コンセプトと具体的な動作原理を解説します。

本装置は、最大8 tの荷重を発生可能な油圧シリンダ2本を備えており、MH壁面にシリンダを押し当てて反力を確保したうえで、ケーブルに装着した撤去用把持具を

壁面から後退させることにより、管路内からケーブルを引き出す動作原理を採用しています。油圧シリンダは緩やかに荷重を与えることができるため低加速な荷重制御を実現し、外被への急激な荷重集中を回避します。これにより、管路内での固着を緩やかに解消し、外被損傷を抑えつつ、ケーブルを引き出し始めることが可能となりました。

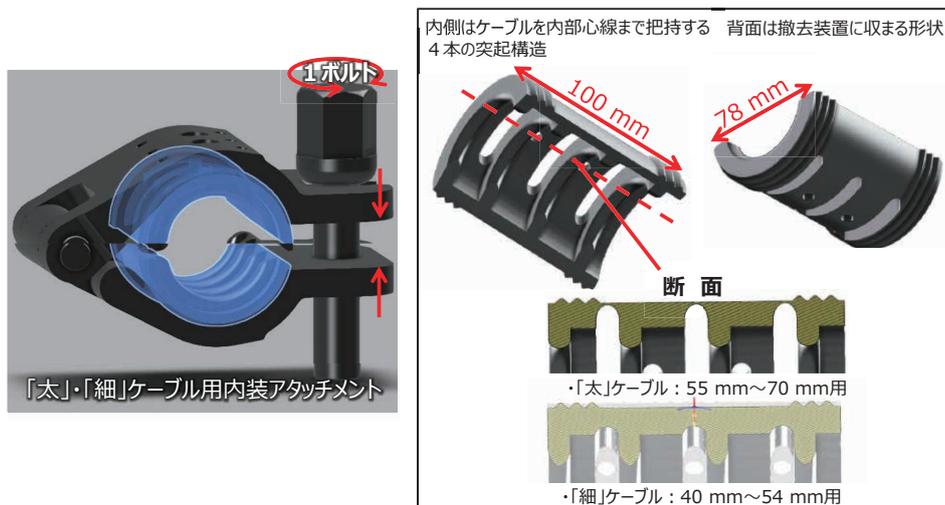
図3 「撤去用把持具」の構造

ることで高荷重牽引を可能とし、さらに1本のポルトで簡単に把持・解放できるようにしています。アタッチメントを交換することで、外被を含む外径が40~70 mmの幅広いケーブルに対応しています。さらに現場実証を進めていく中で、把持形状の抜本的な改良を行いました。外被の材質やケーブル外径に左右されず、円周方向からケーブル外被を加圧し、円周上に4本のくびれを形成して把持する構造へと進化させています。この改良により、従来は2 t弱の負荷で外被が破断しやすかったポリエチレン (PE) 外被のケーブルにおいても、4 t強までの高荷重牽引に耐え、心線と外被を一体として引き出すことが可能となりました。

撤去用把持具の構造を図3に示します。撤去用把持具は、シンプルな構造を採用す

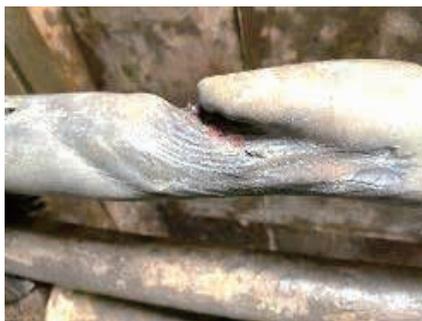
(a) ワイヤ牽引時に発生した外被損傷

去にワイヤを用いて1.3 tで牽引を試みた際には、初動が得られる前に鉛被ケーブルの外被が損傷し(図4(a))、撤去を断念せざるを得ませんでした。今回、本装置を用いて1.7 tの牽引力を加えることで初動が得られ、計145 cmの引き出しに成功しました。初動以降は従来手法に移行して作業を継続し、最終的に当該管路区間における全体のケーブル撤去を完了しました。本事例により、狭隘空間においても本装置を用いることで、初動確保が可能であることを確認しました。

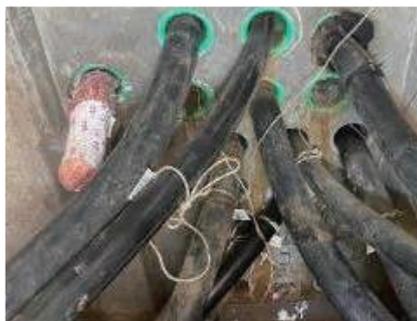
(b) 外被の脱落と心線露出の状況

本事例は、既設ケーブルの輻輳により装置設置スペースの確保が困難な現場です。張線器(シメラー)による牽引では初動が起こらず、鉛被ケーブルの外被が欠損し、心線が露出した状態となっていました(図4(b))。MH壁面から露出しているケーブル長は約30 cmに制限されていました。

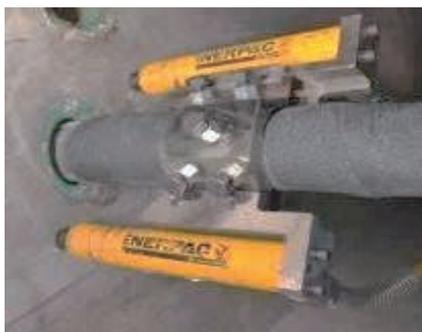
(c) 疑似外被形成と装置の装着状況

ここでは、アーマーキャスト部材\*3を用いて心線部へ「疑似的な外被」を形成するという現場独自の工夫を加え、その上から本装置を装着しました(図4(d))。また、本装置は把持部がコンパクトであるため、露出長が短い条件でも装着が可能でした。約1.3 tの牽引で初動を確認し、計86 cmの引き出しを行うことができました。本事例では、外被が損傷したケーブルであっても、事前処理と本装置を組み合わせることで撤去作業が可能であることを確認しました。

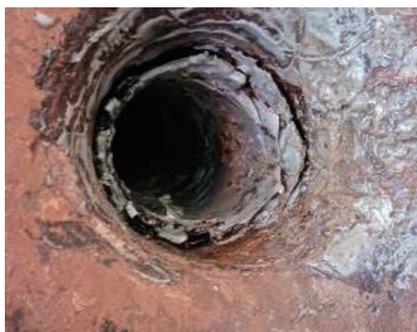
(d) 心線抜去後の管路内状況

動き出すまでは、一方のMHからの「牽引」に加え、対向側のMHからの「押し込み」を併用する2台での運用を試みました。管路内の固着により、2.1 tの荷重をかけた段階でPE外被が破断し始め、内部の心線だけが牽引される状況が発生しました。事例2と同様に、心線部分を補強しながら把持・牽引を繰り返すことで2.4 mの引き抜きを達成しました。以降は、ユニック車による牽引へ引き継ぎ、最終的に外被を管路内に残したまま内部の心線だけを撤去しました(図4(d))。本事例では、管路内の固着による摩擦抵抗が外被の耐裂性を上回ったことから完全なケーブル撤去には至りませんが、管路再利用(光ケーブルの通線など)の可能性を確認しました。

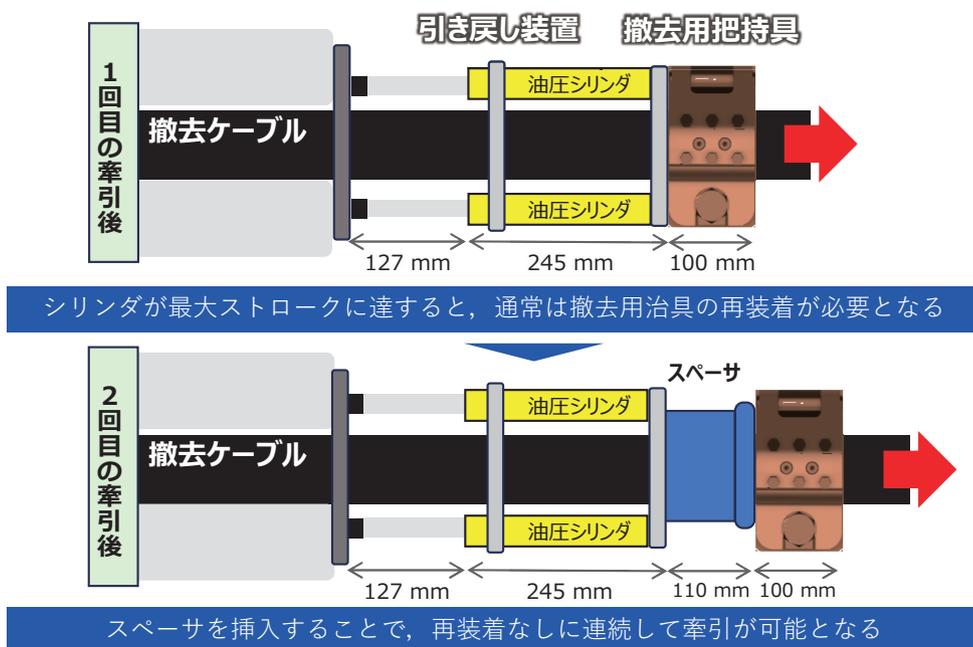
一方、管路自体の損傷が存在する場合には、撤去作業の完遂が困難となる場合もあることが明らかとなりました。また、油圧シリンダのストローク長(約127 mm)を超えて引き出す場合には、その都度ケーブルから装置を取り外して再装着する必要がありますが、作業効率の低下が課題として明らかになりました。この課題を踏まえ、装置を脱着することなく連続的な牽引を可能とするスペーサ方式を採用しました。スペーサ挿入による油圧シリンダの連続牽引方式を図5に示します。シリンダがストローク端に達した際、①いったん圧力を解放し、シリンダを縮めたうえで、②装置と撤去用把持具の間に専用スペーサを挿入します。そ

図5 スペーサ挿入による油圧シリンダの連続牽引方式

の後、③シリンダを再伸長させるだけで引き続き牽引が可能となります。この「①解放・②挿入・③再加圧」のサイクルを繰り返すことで、初動から連続牽引までの工程を効率化し、作業時間の短縮と作業者の負担軽減を両立させています。

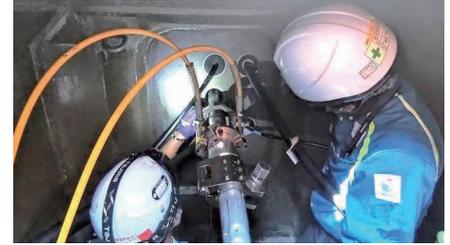
(c) 模擬マンホールでの装置取付実習

現場への適用に先立ち、当該エリアの撤去作業従事者約50名を対象として、本装置を用いた技術講習会を実施しました。講習会では、装置構成と仕様の説明に加え、基本的な操作手順、設置時の留意点、および牽引作業に関する注意事項について説明しました。講習会の様子を図6に示します。実習では、模擬MHを用い、狭隘空間を想定した装置の搬入および設置を行いました。併せて、撤去用把持具の装着方法、油圧シリンダの作動手順、および荷重を段階的に付与する操作方法について確認しました。これにより、現場条件を想定した一連の操作手順を、装置仕様に基づいて把握できるようにしました。
