最新の故障事例の紹介 ——設備の材料劣化に関するトラブル

通信設備は、安心・安全で安定した通信サービスを提供するために日々点検、保守・運用されています。NTT東日本 技術協力センターでは、このような通信設備に対し、経年劣化による故障や経年劣化だけでは説明できない特異故障について、材料的な観点から原因の究明と防止対策の提案を行っています。ここでは、最近発生した鋼管柱の特異的な腐食事例やNTTビルの搬入口の手摺り扉の腐食による故障事例について紹介します。

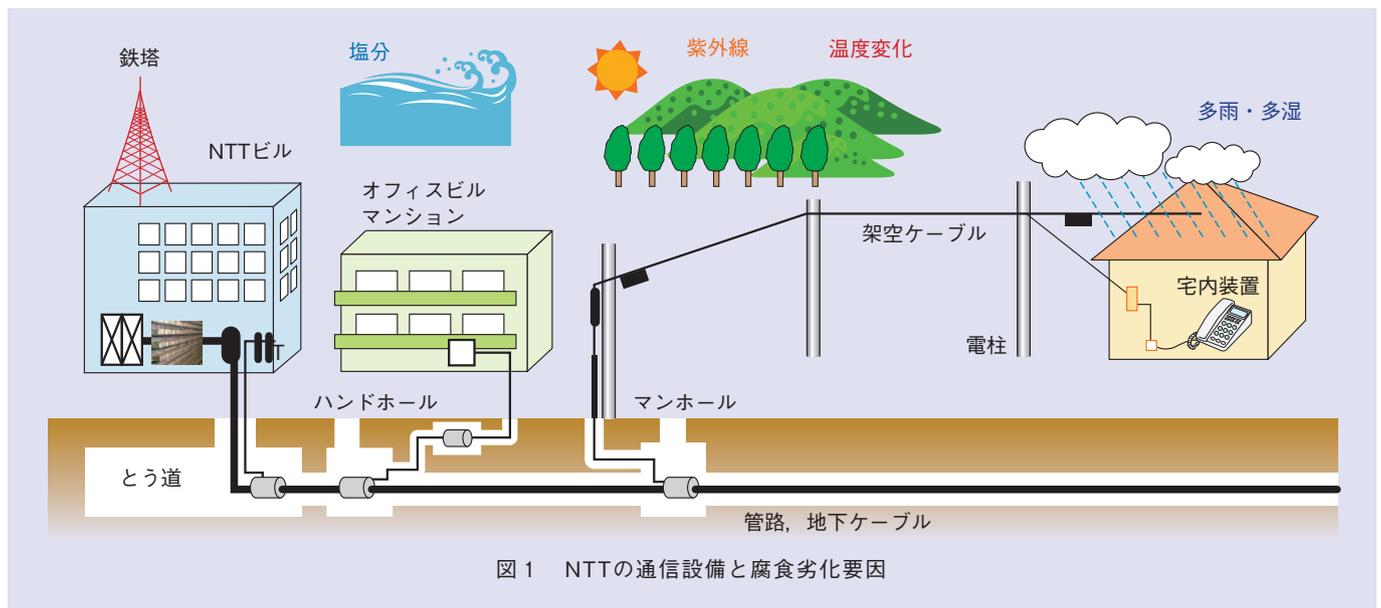
図1 NTTの通信設備と腐食劣化要因

NTTの通信ケーブルは、NTTビルからマンホールなどの地下設備を介して、電柱などの架空設備へ架設されユーザ宅へ敷設されます（図1）。NTTビル内の設備（NTT設備）や電柱等は、膨大な数量が日本全国に設置されており、腐食に起因する故障事例が発生しています。NTT東日本 技術協力センター 材料技術担当では、腐食による特異故障の原因究明と再発防止策などの現場への提案を行っています。ここでは、近年のNTT設備における鋼管柱の特異的な腐食の事例やNTTビルの搬入口の手摺り扉が腐食により破断した事例に関して、当センターの原因究明に向けた取り組みを紹介します。
