鉄塔塗装の早期劣化を防ぐ取り組み ——鉄塔塗装に関する技術資料の紹介

NTT東日本・西日本は、全国各地に通信用鉄塔を保有し、鉄塔鋼材の腐食を防ぐために防食塗装を行っています。塗装は、紫外線や海塩粒子などの自然環境の影響を受けて剥離などの劣化が起こるため、定期的な点検結果に基づき、塗装の塗り替えを行うことで鉄塔本体の鋼材の腐食を防ぎ、設備の健全性を維持しています。ここでは、この鉄塔塗装に関する技術資料について紹介します。

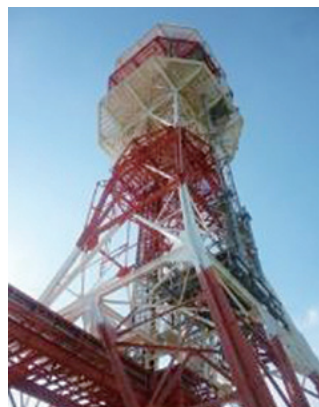
図1 鉄塔の全景写真

NTTでは標準的な点検マニュアルを設置して鉄塔（図1）の定期点検を実施しており、塗膜剥離や錆の発生状況を確認することで、適切な塗り替えのタイミングを決定しています。しかし、鉄塔の塗装の塗り替えにおいて、設計や施工等の工程ごとに異なる担当者が実施するため、別工程での重要性が十分把握されておらず、一貫性のある運用が十分なされていないことから早期劣化に至るケースもみられました。このような背景から、NTT東日本技術協力センタでは、適切な塗替え工事を実施して鉄塔を長期にわたり効率良く保守していくために、鉄塔塗装に関する網羅的な技術資料の策定に取り組んできました。

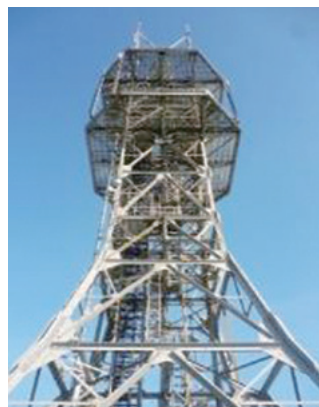
図2 鉄塔の劣化事例

①塗膜の剥離事例

②塗装工事後の腐食事例

技術協力センタは、鉄塔の塗替え工事後から短期間で①塗膜剥離や②鋼材腐食が発生した特異的な事例（図2）について相談を受けています。塗替え工事後の早期劣化

鉄塔を構成する鋼材は、空気や水と接触することによって酸化して錆が発生し、金属の組成変化および減肉等を要因としてその強度が低下します。鋼材にエポキシ、ウレタン等の樹脂から成る塗料を塗布すると、錆の原因となる鋼材と空気や水との接触を遮断し、酸化劣化を防止できます。塗装による防錆は、塗装と鋼材が十分に密着していることが重要なポイントの1つです。塗装の種類や設置環境にもよりますが、5～15年で徐々に劣化して剥がれなどが生じるため再塗装が必要になります。付着力が低下した旧塗膜の上から塗装を重ね塗ると、旧塗膜と新しい塗膜がよく付着していても、旧塗膜ごと新しい塗膜が剥がれる可能性があります。上記の短期間での①塗膜剥離は、このような塗膜の不適切な重ね塗りが原因の1つとして考えられます。

また、鋼材の錆が十分に除去されずに塗装すると、塗膜の付着力が十分に発揮されず、塗膜の浮きや錆の進行につながる可能性があります。短期間での②鋼材腐食は、このような錆の除去不足が原因の1つとして考えられます。

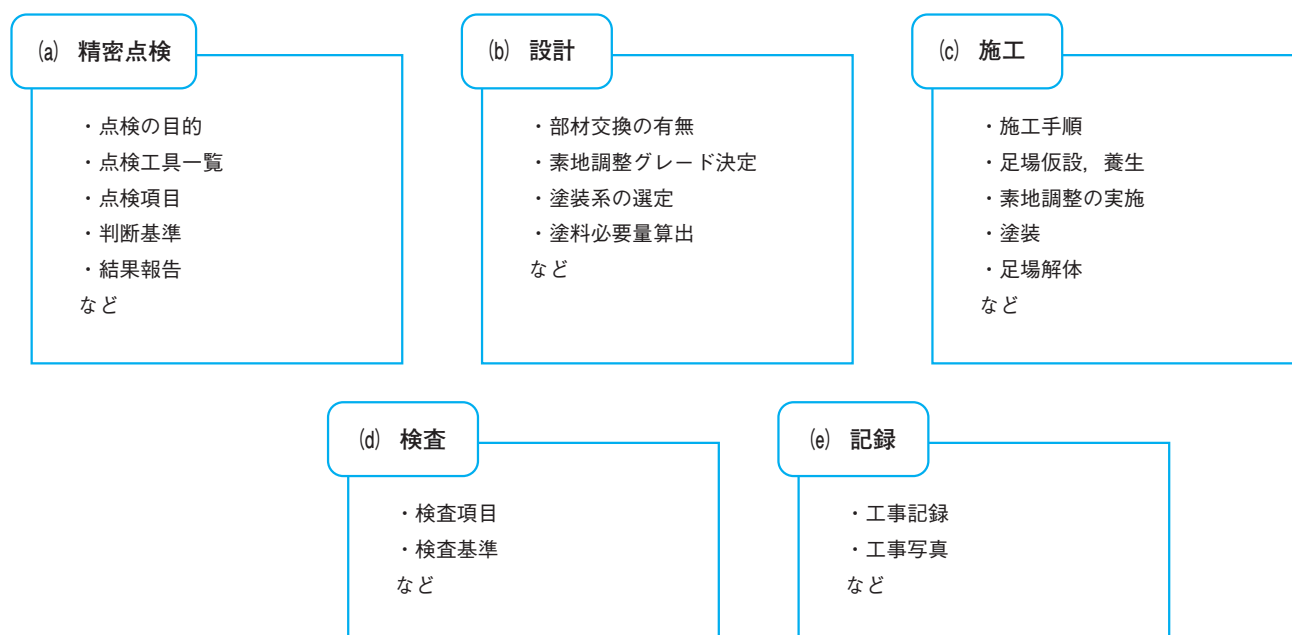
図3 技術資料の構成

そこで、鉄塔の早期劣化防止に役立てるため、長年にわたる現場への技術協力を行うことで鉄塔塗装技術を蓄積してきた当センタは、各工程での現場へのヒアリングも行いながらこれらのノウハウを技術資料として網羅的に集約し策定しました。技術資料では、図3に示すような構成で、各工程の中で主要な工程について解説しています。ここでは、技術資料の内容の一部を紹介します。

錆を除去しきらず、その上から塗装を実施することで新しい塗膜の付着力が十分ではないという場合が要因の1つとして考えられます。素地調整については、図3の技術資料の構成の中で、塗膜や鋼材の状況を精密点検(図3(a))すること、その点検結果を基に設計の工程(図3(b))において適切な素地調整グレードを決定すること、施工の工程(図3(c))において素地調整を適切に実施すること、適切に実施されたことを検査(図3(d))すること、記録(図3(e))して保管することなど、各工程での適切な対処が必要となります。

各工程の一貫性が重要となる具体例を紹介します。施工の工程(図3(c))での素地調整の作業は、方法に応じて大きく1種ケレン(ブラスト処理)から2~4種ケレン(ディスクサンダーやワイヤホイール等の電動工具処理、手工具による処理など)までの4種類があり、設計の工程(図3(b))では錆の面積や塗膜の割れ、膨れなど旧塗膜の状態からどの程度の素地調整を行うかを判断します。1種ケレンのブラスト処理による素地調整は、コストはかかりますが、進行した錆や旧塗膜をすべて除去して鋼材面を露出させ、再塗装した塗膜の密着性を高める、より緻密な表面処理が可能になります。図4には、素地調整の手法による防錆効果の違いを示しています。加速劣
